**CONSÓRCIO INTERMUNICIPAL DE RESÍDUOS SÓLIDOS
URBANOS DA REGIÃO SUL
CIRSURES**

**RELATÓRIO ANUAL DE OPERAÇÃO
DO ATERRO SANITÁRIO**

URUSSANGA - SC

MAIO DE 2024

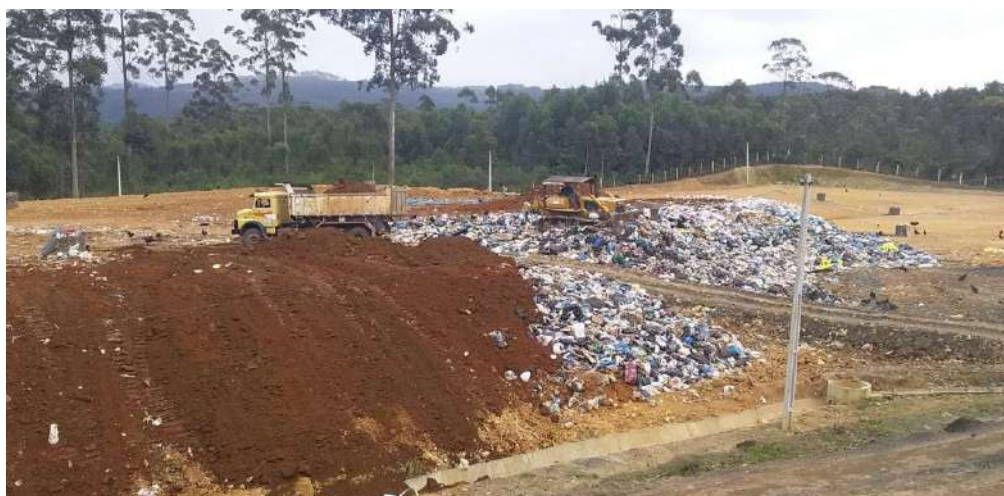
Figura 3: Vista da operação da frente de serviço, junho de 2023.

Nas Figuras 3 e 4 abaixo, temos a frente de serviço operacional da nova área disposição final de resíduos.

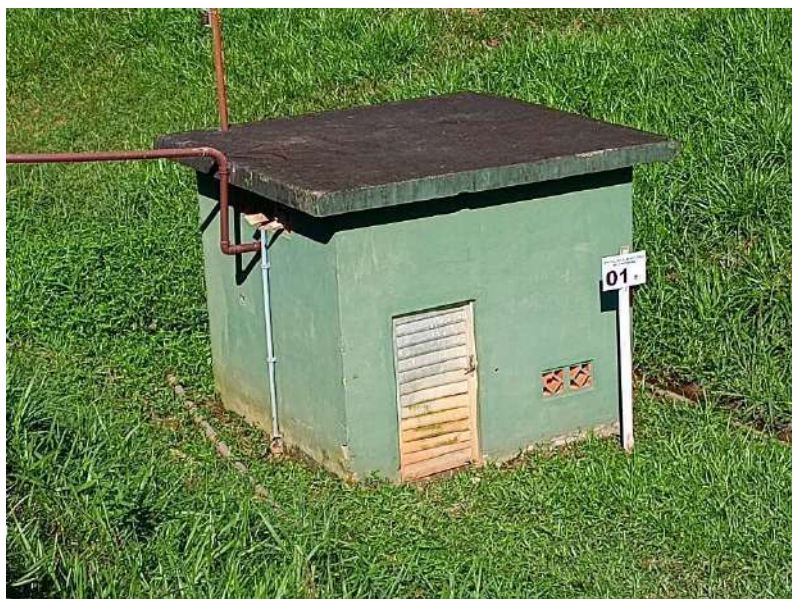
Figura 7: Sistema de bombeamento de lixiviado, maio de 2024.

A ampliação do aterro, iniciada em janeiro de 2023, também gera lixiviado. O chorume ali gerado é encaminhado para um novo ponto de bombeamento.

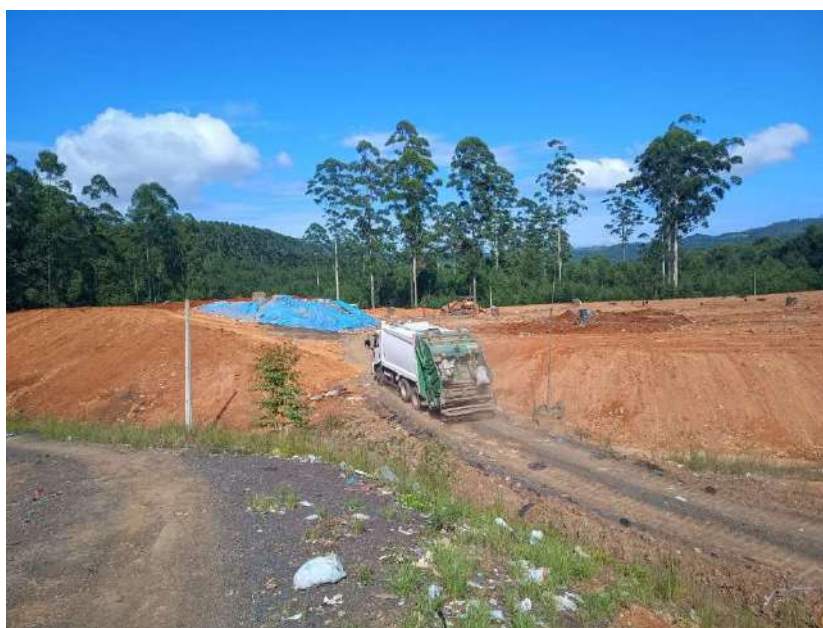
Figura 8: Queimadores de gases na nova célula, fevereiro de 2024.

A drenagem dos gases avança conforme a frente de serviço. Os tubos de concreto, tipo ponta e bolsa, possuem o corpo perfurado, a brita é sustentada por uma tela de aço galvanizado. Na medida em que as áreas são ocupadas com o resíduo disposto, é realizada a ligação entre o sistema de drenagem de gases e a drenagem longitudinal do chorume. Na Figura 8 temos os queimadores de gases na nova célula do aterro sanitário.

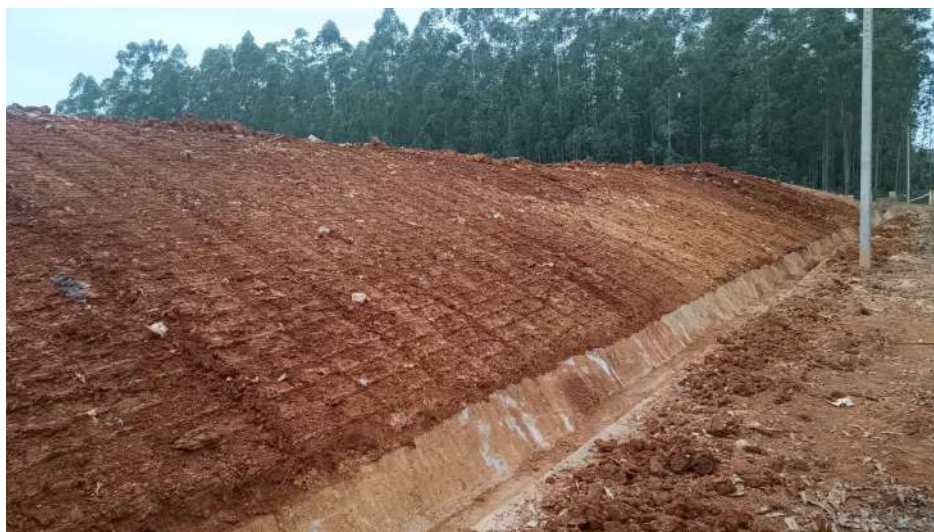
Figura 9: Drenagem pluvial em concreto, setembro 2023.

Atualmente o consórcio já instalou as drenagens pluviais, junto a célula de disposição do rejeito da central de triagem. A nova célula em operação conta com drenagem pluvial em concreto, junto a base como mostra a Figura 9.

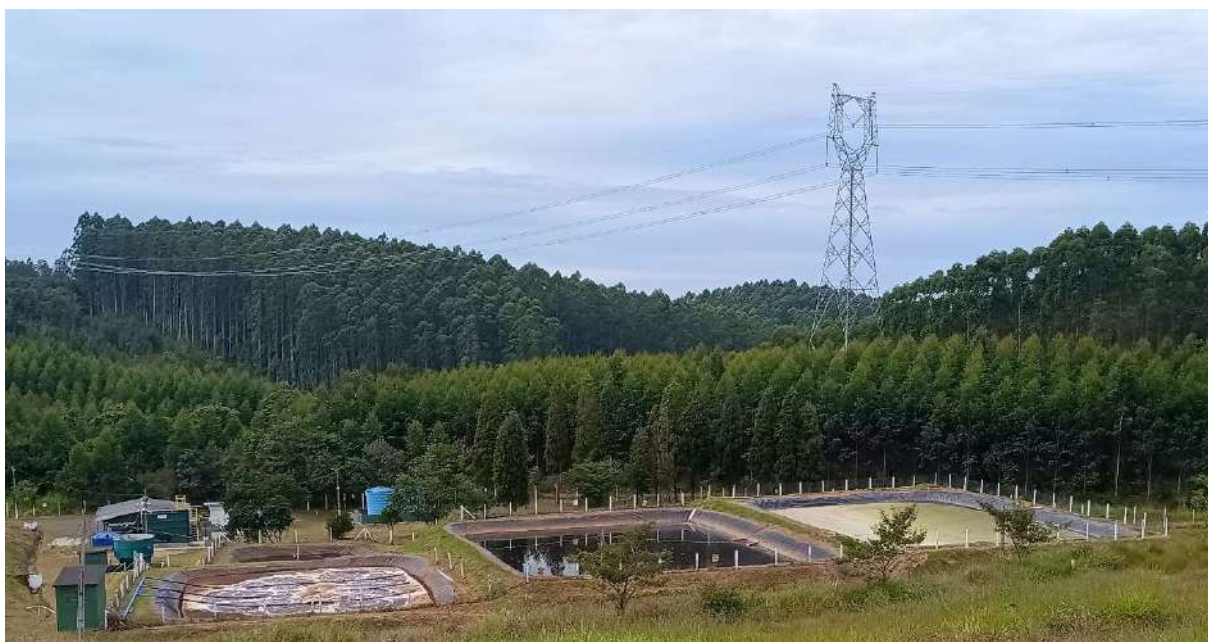
Figura 11 – Vista geral das instalações da ETE biológica – maio 2024.

Depois de passar pelo decantador, o líquido clarificado ainda passa por uma lagoa de polimento (lagoa 3) que possui um volume de 100 m³. As Figuras 11 e 12 mostram fotos da ETE já com a Lagoa 0 construída a lagoa aerada e o decantador secundário.

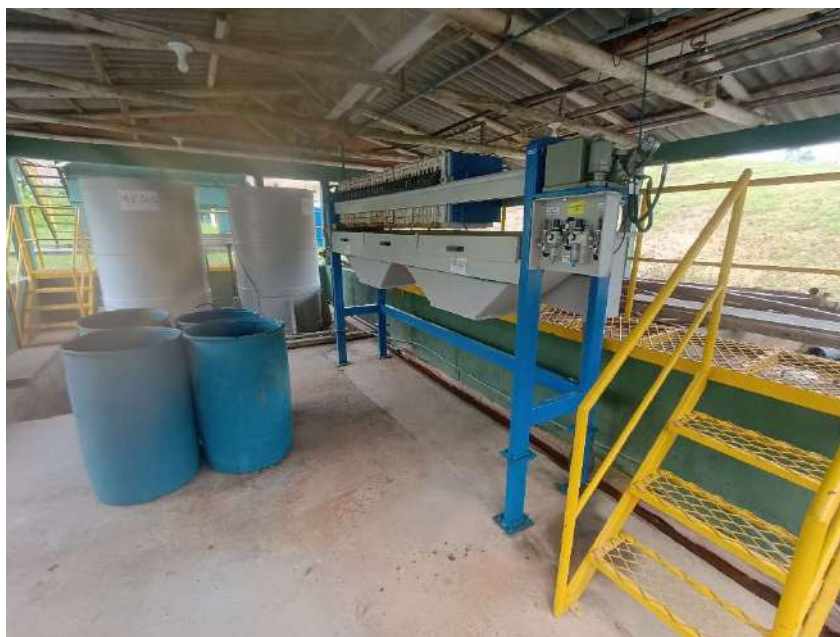
Figura 13 – Filtro Prensa e tanques adensadores da ETE – maio 2023.

O sistema de desidratação de lodo é apresentado na Figura 13. Filtro prensa e adensadores de lodo compõem esse sistema. O consórcio também instalou um novo floccodcantador, construído em aço carbono e com capacidade de 10 m³/h, vazão essa superior a do antigo que tinha capacidade de 4 m³/h. A Figura 14 mostra o novo floccodcantador. Há que se salientar que esse novo equipamento agregou ainda um filtro de areia após a decantação, trazendo assim uma melhora na qualidade final do efluente.

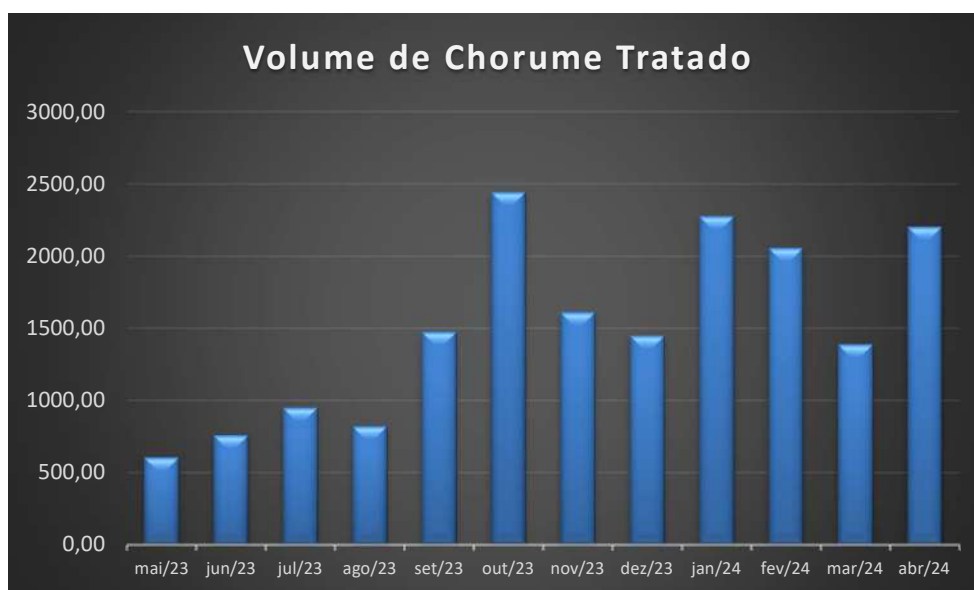
Figura 15: Volume de chorume tratado na ETE no período de maio de 2023 até abril de 2024.

A vazão de projeto do sistema biológico é de 96 m³/dia de chorume. Os valores de vazão referentes à estação de tratamento de chorume do aterro sanitário do CIRSURES no período de maio de 2023 a abril de 2024 constam na Figura 15. A média mensal de volume tratado pela ETE do Cirsures nos últimos 12 meses é de 1.503 m³. O período apresentou elevação da quantidade de chorume em função da nova área que opera desde janeiro de 2023 e também em função da elevada incidência de chuvas no período.

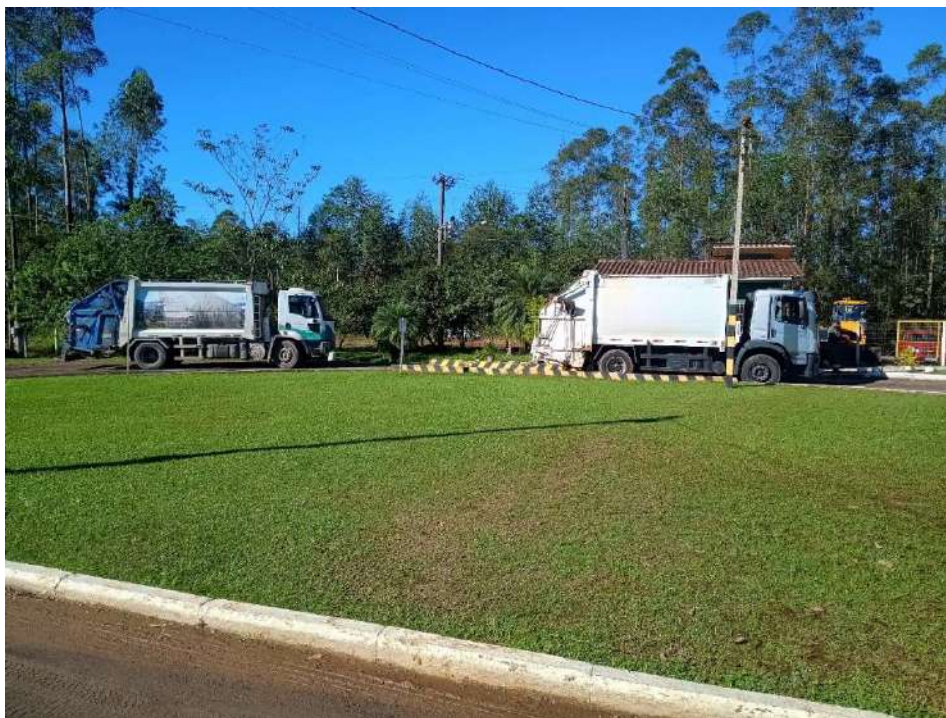
O controle da massa de resíduos na entrada do aterro sanitário é realizado através da pesagem dos caminhões por meio de balança rodoviária. A balança encontra-se aferida e regulada pelo Inmetro e teve nova calibração preventiva e manutenção realizada em dezembro de 2023.

Figura 16: Pesagem dos caminhões compactadores de resíduos, maio de 2024.

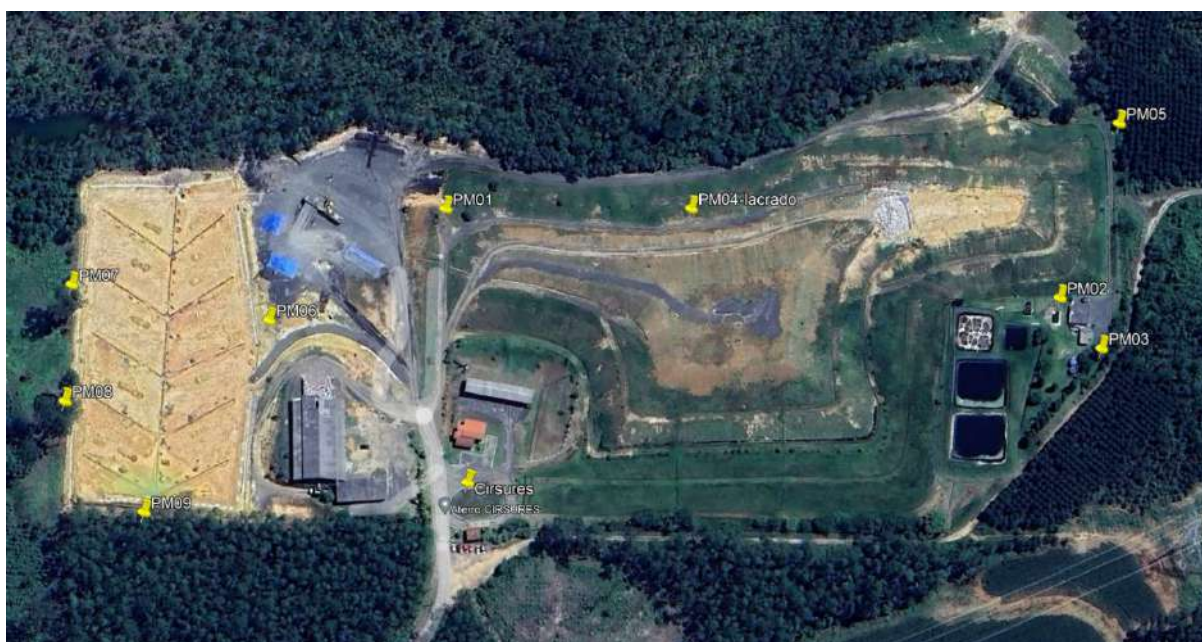
Figura 17 – Localização dos poços piezométricos no aterro do Cirsures.

Na Figura 17 se tem uma foto aérea das instalações do aterro com a localização aproximada dos piezômetros.

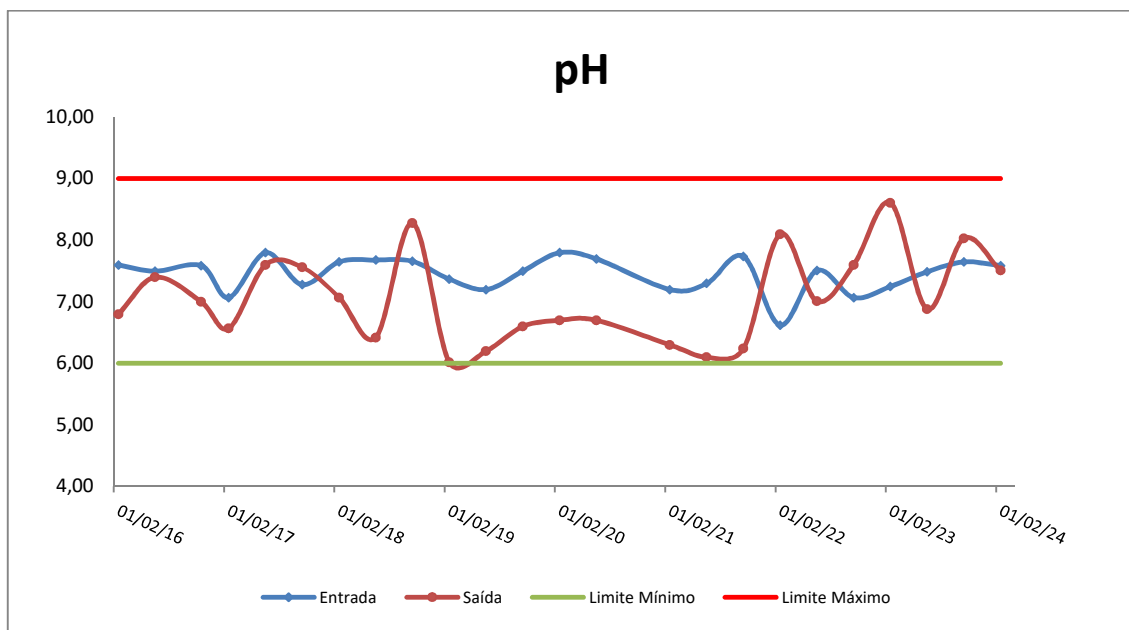
Figura 18: pH entrada e saída ETE.

Nas Figuras 18, 19 e 20 são mostrados os gráficos dos parâmetros mais importantes do sistema; pH, DBO₅ e Nitrogênio Amoniacal.

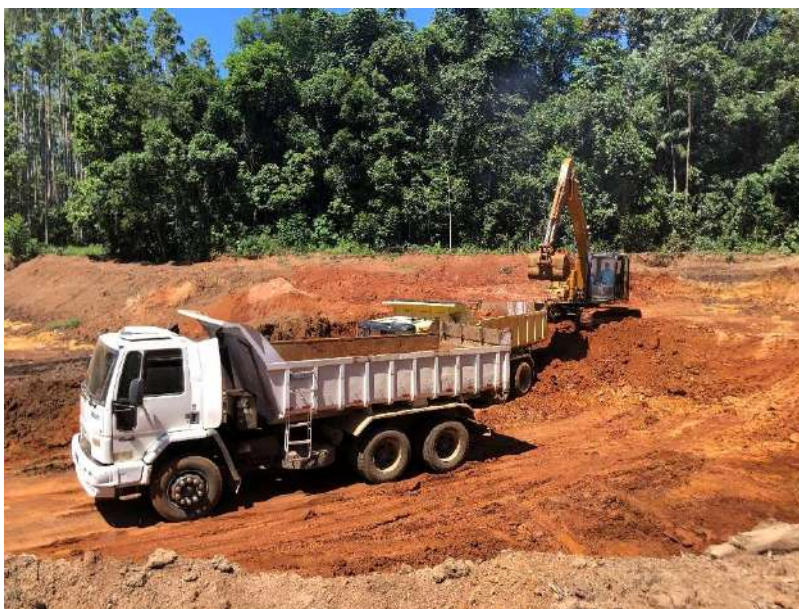
A jazida de argila para recobrimento conta com as licenças ambiental do Departamento Municipal de Meio Ambiente – DMA nº 5430/2023 e mineral da Agência Nacional de Mineração – ANM nº 2154 e fica próximo aterro sanitário cerca de 800 metros de distância. Também são realizadas constantes manutenções na jazida conforme o avanço da lavra, abaixo na Figura 21 temos a operação da jazida.

Figura 21: Operação da jazida de argila, março de 2024.

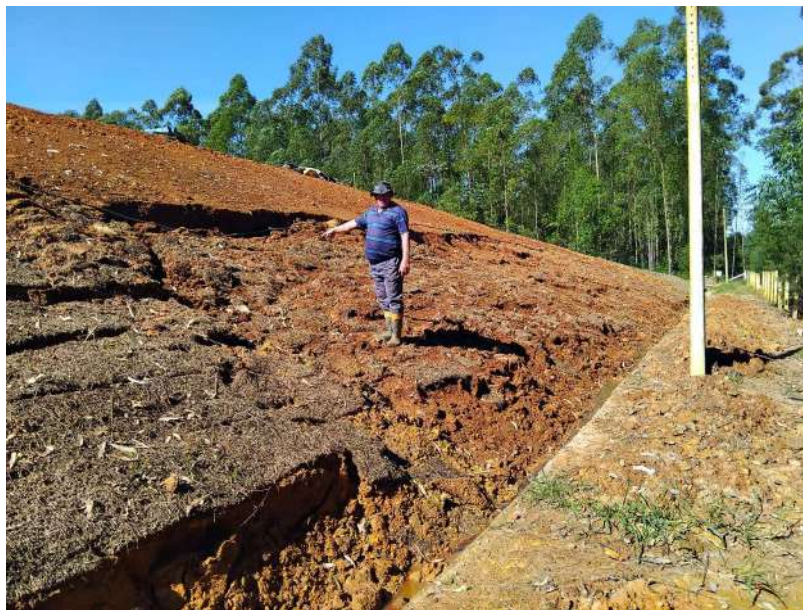
Ocorreu em outubro de 2023, uma movimentação de massa de talude com área aproximada de 300 m² na célula atual de operação do aterro sanitário. A manutenção foi realizada e abril de 2024 ocorreu nova a movimentação de massa, a manutenção está programada assim que tivermos condições de tempo enxuto, visto que estamos passando por períodos chuvosos no sul do Brasil, na Figura 22 temos a movimentação de massa.

Figura 22: Movimentação de massa, maio de 2024.

Eventualmente é necessário realizar manutenção de pequenos vazamentos de chorume nos taludes, realizando uma drenagem de choro de talude, conduzindo o chorume para sistema de tratamento. Após essa etapa é realizada a cobertura com argila e plantio de gramíneas.

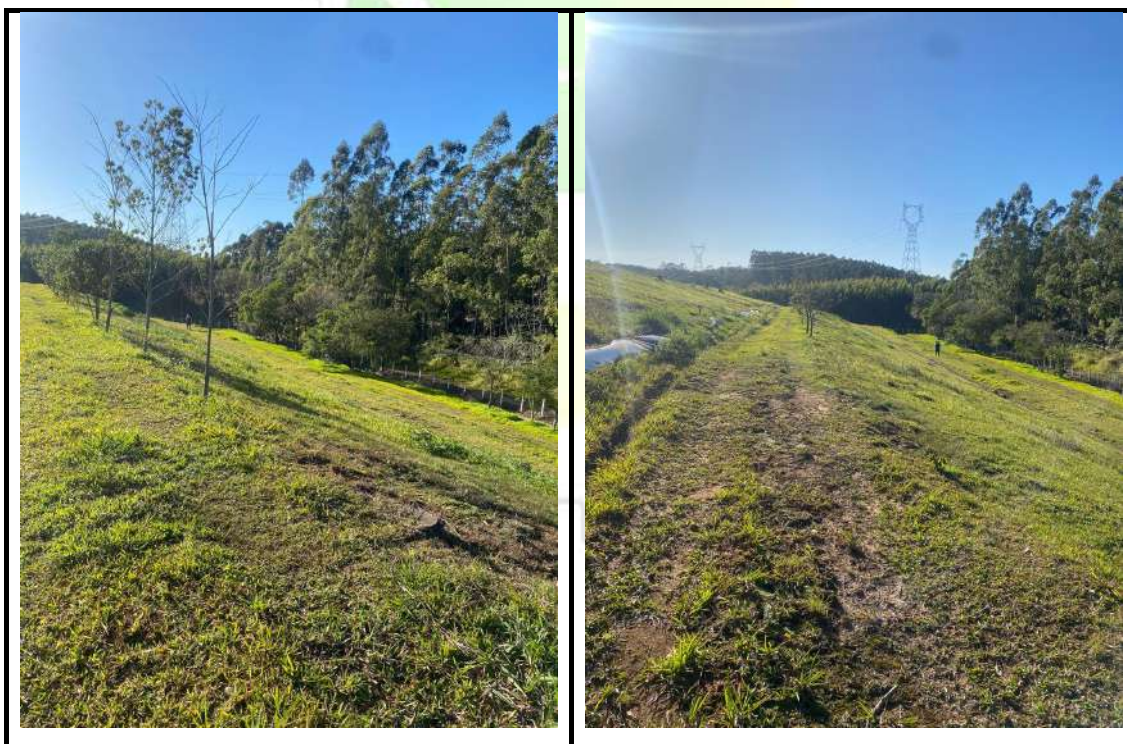
5.6 Movimentação de Terra

Através do mapeamento de campo pode se observar que os taludes do entorno da área de depósito de resíduos encontram-se com ângulos suaves não ultrapassando 40° com a horizontal.

Figura 2: Vista da conformação geométrica dos taludes.

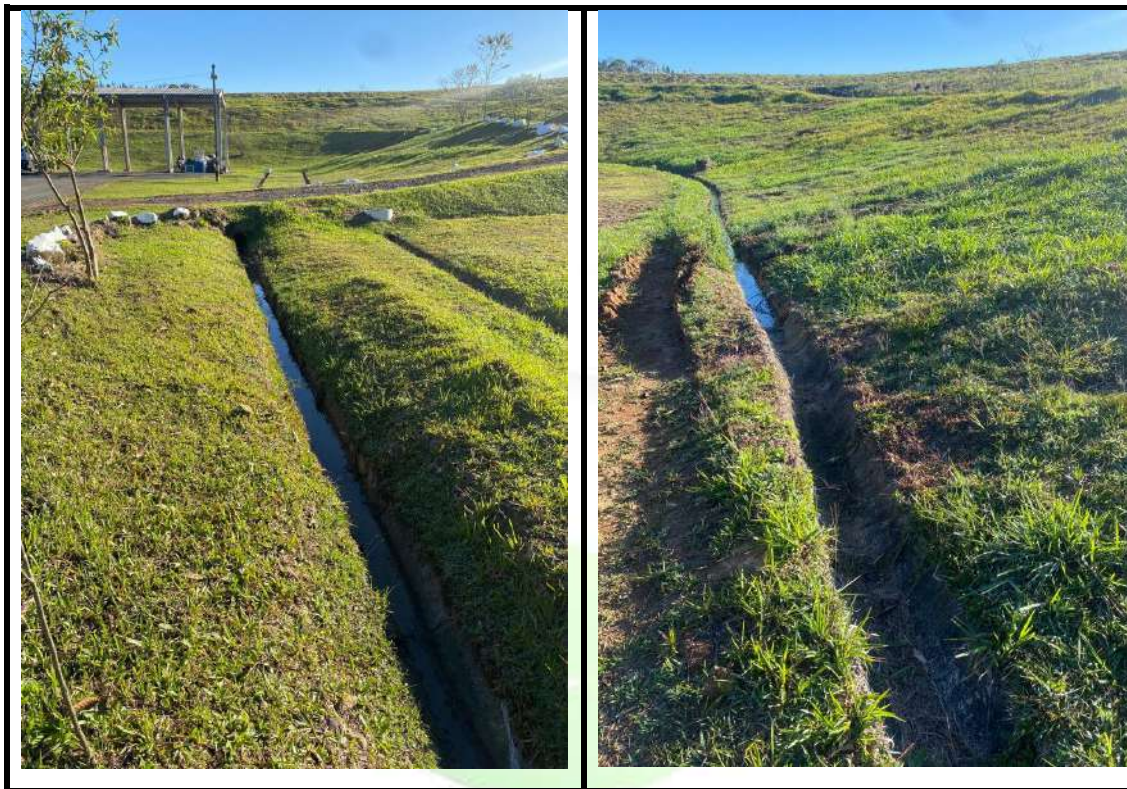
Sabendo-se da extrema importância relacionada a qualidade de drenagem de águas pluviais para a garantia de estabilidade geotécnica, foi verificada a eficiência e boa manutenção do sistema de drenagem da área do aterro.

Figura 3: Sistema de drenagem de água pluvial.

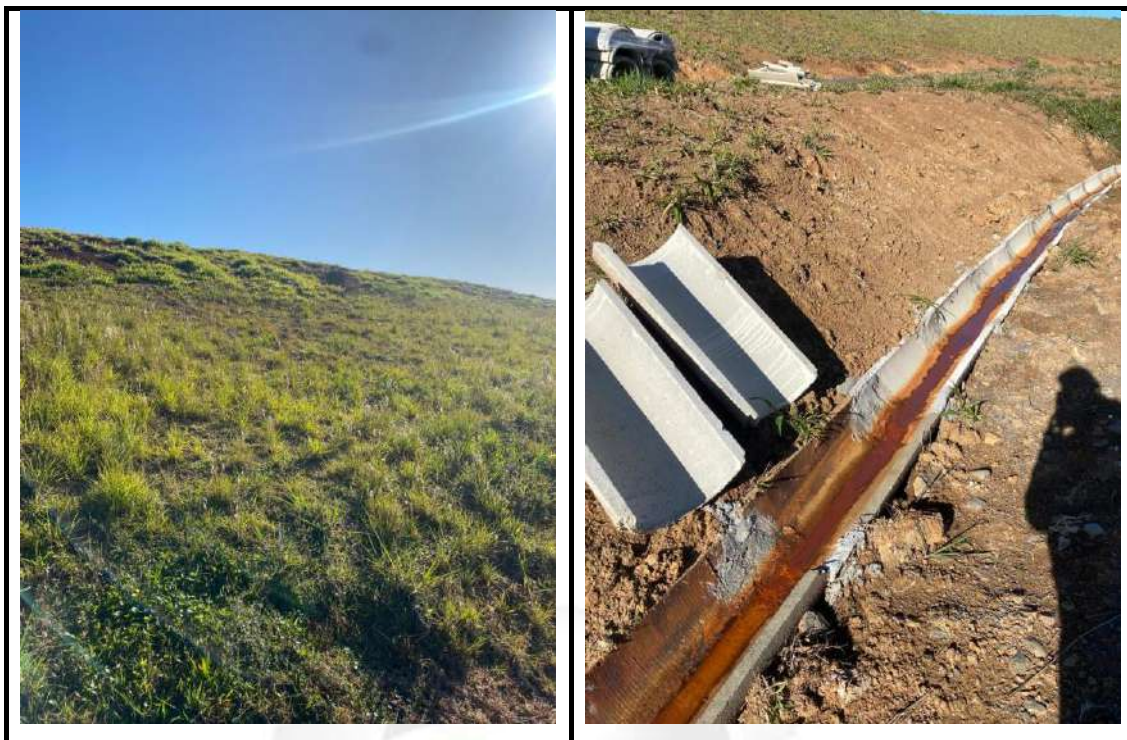
Nas áreas recentes foram observados alguns pontos onde a vegetação necessita de novo plantio e acompanhamento para garantir sua perpetuação nos locais.

Figura 4: Imagens contendo vegetação e sistema de drenagem.

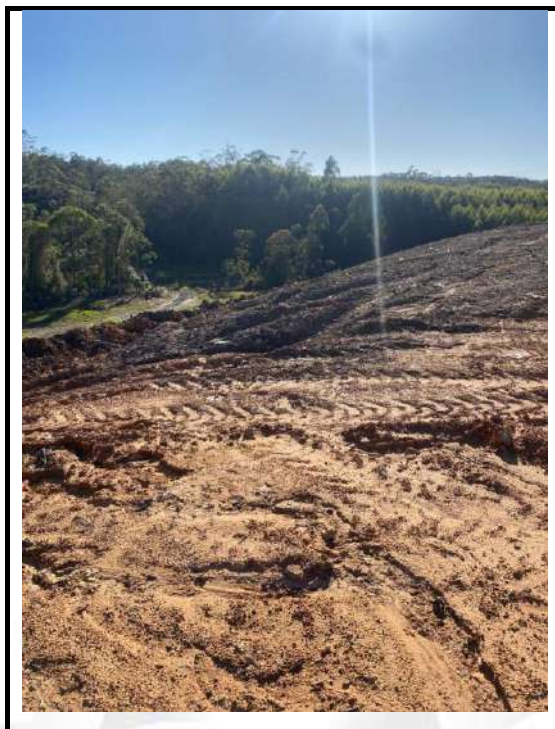
Figura 5: Área leste sem cobertura vegetal.

Levando em consideração, foi realizado uma solicitação junto ao engenheiro responsável pela operação a revegetação da área, envolvendo o plantio de vegetação adequada que ajudarão a garantir a sustentabilidade e estabilidade do local.

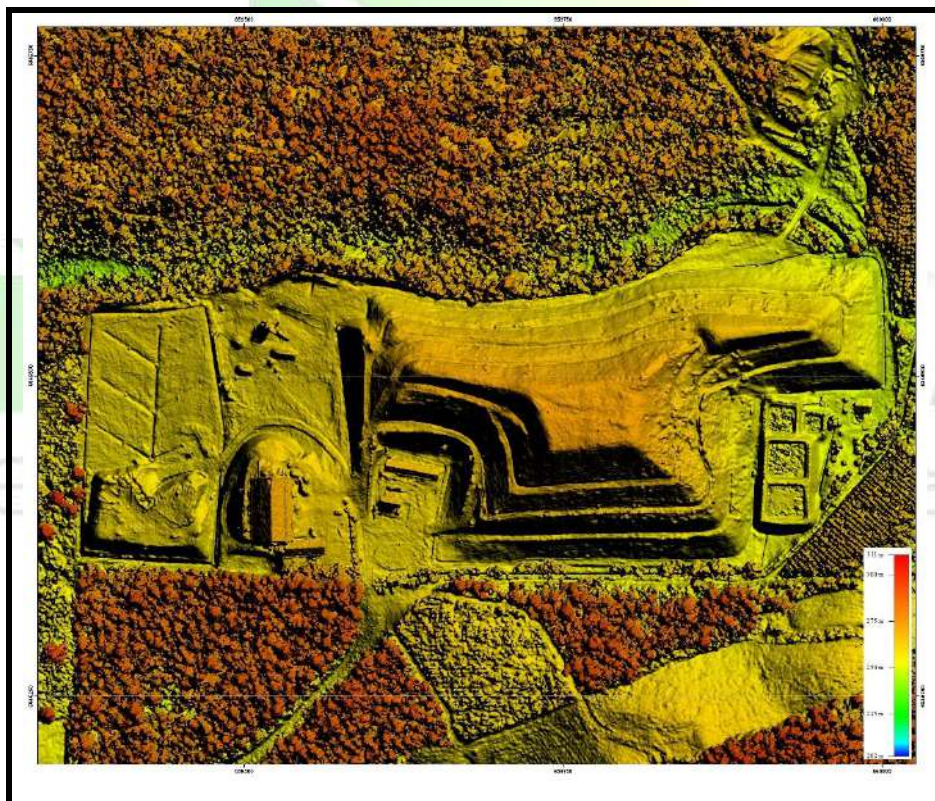
Abaixo é apresentada a imagem do MDS gerado, a planta do MDS e os demais produtos gerados seguem em anexo a este relatório.

Figura 6: Modelo de superfície da área de estudo.

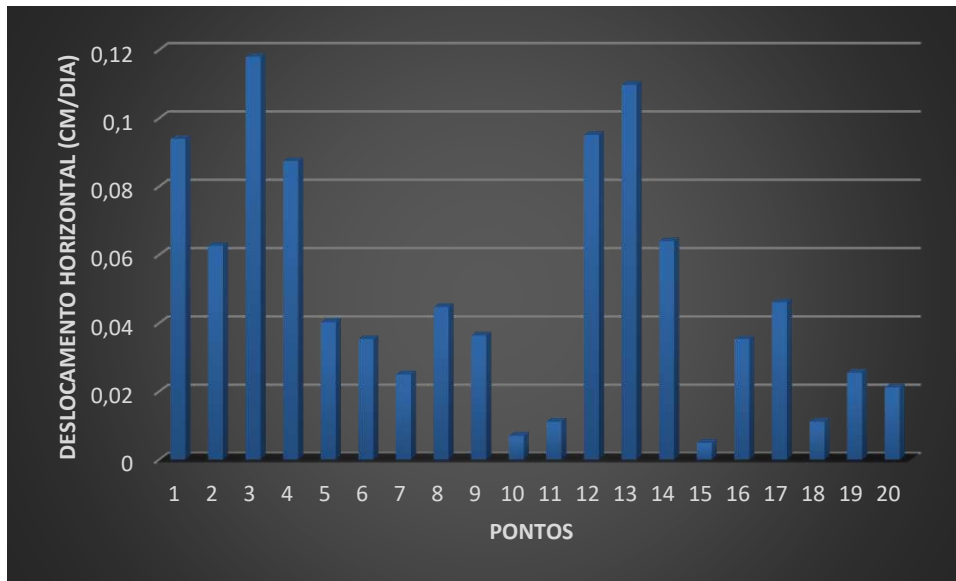
O diagrama a seguir apresenta o comportamento dos marcos com relação ao deslocamento horizontal (cm/dia).

Figura 8: Diagrama do comportamento dos marcos com relação ao deslocamento horizontal (cm/dia).

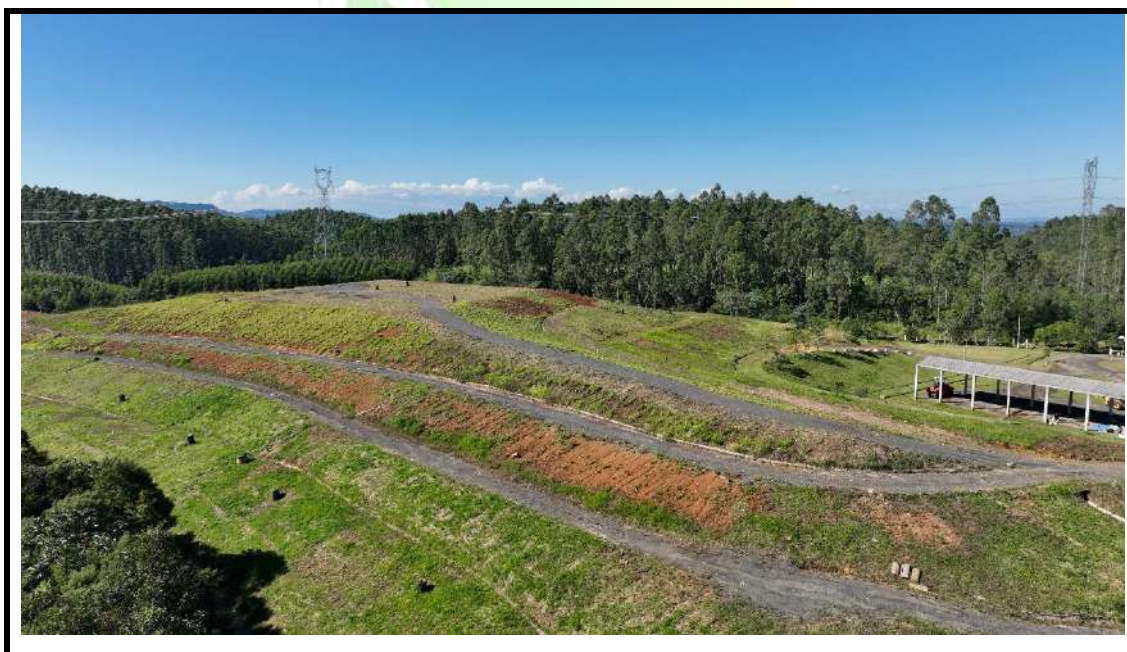
Figura 2: Vista aérea da conformação geométrica dos taludes.

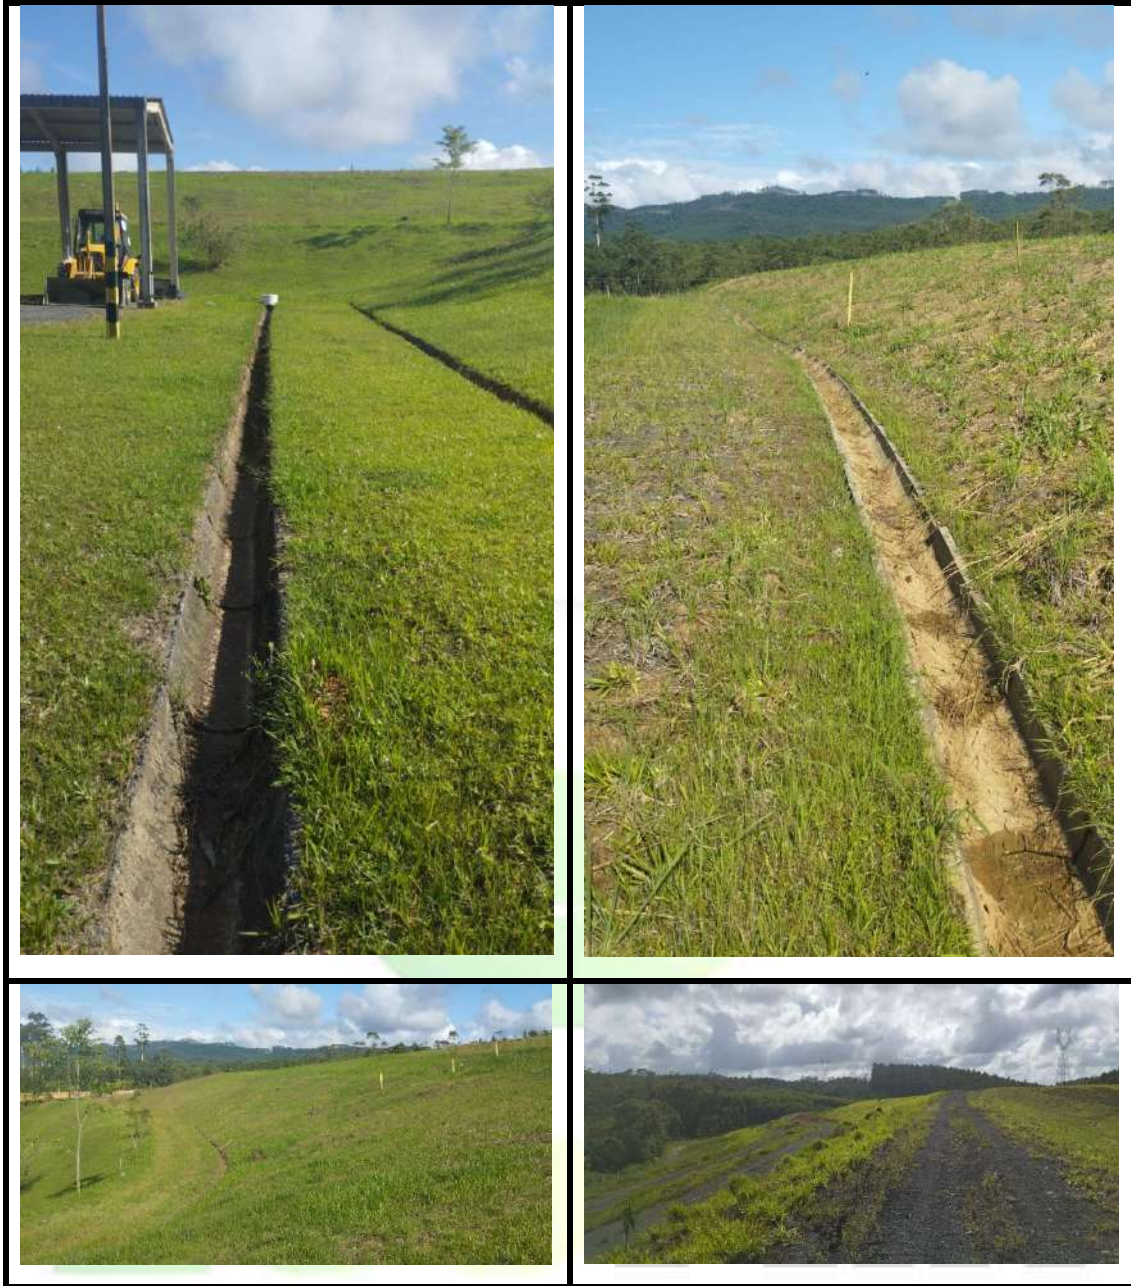
Figura 3: Sistemas de drenagem de água pluvial e a vegetação do talude.

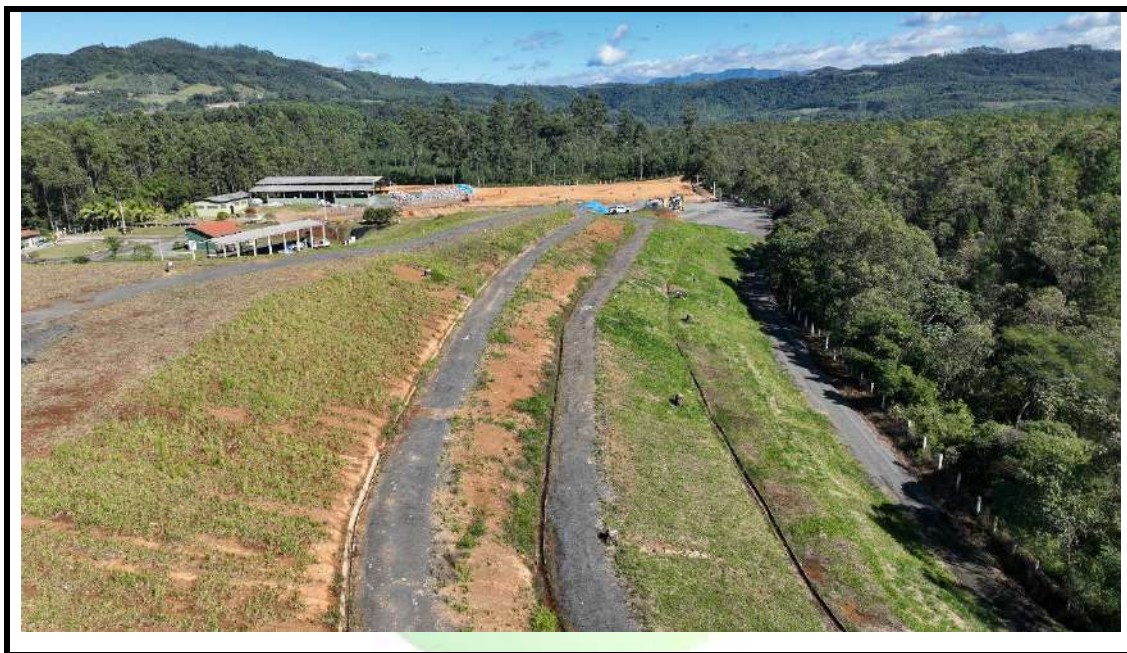
Figura 4: Imagem aérea contendo vegetação e sistema de drenagem.

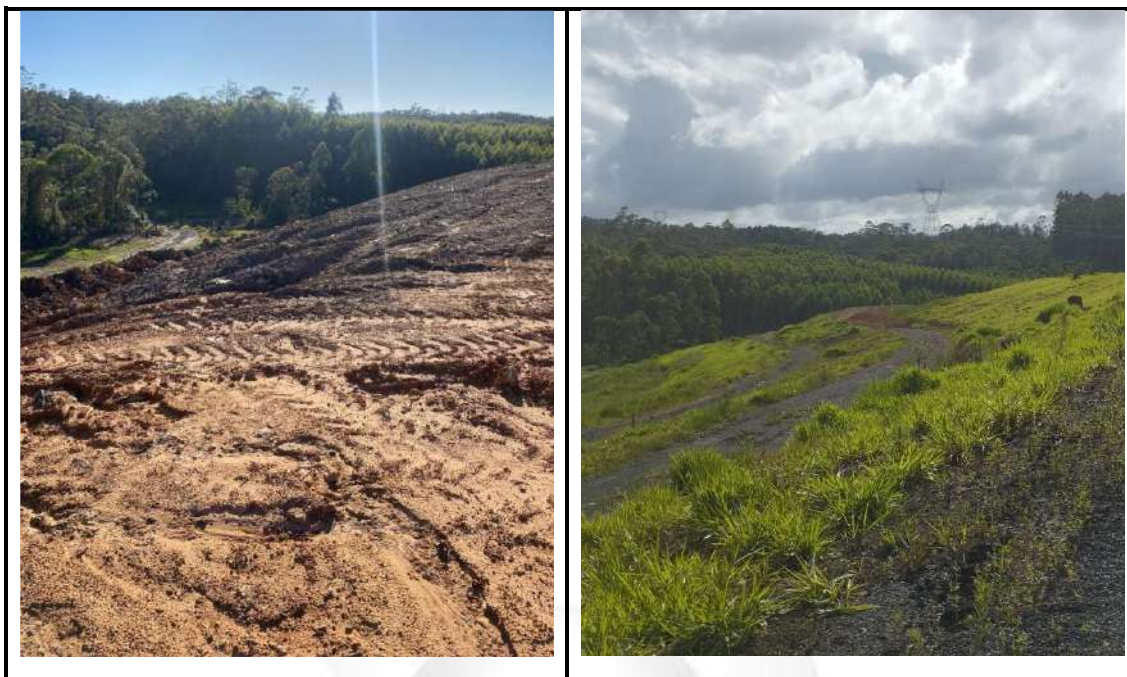
Figura 5: Área leste sem cobertura vegetal e após a revegetação.

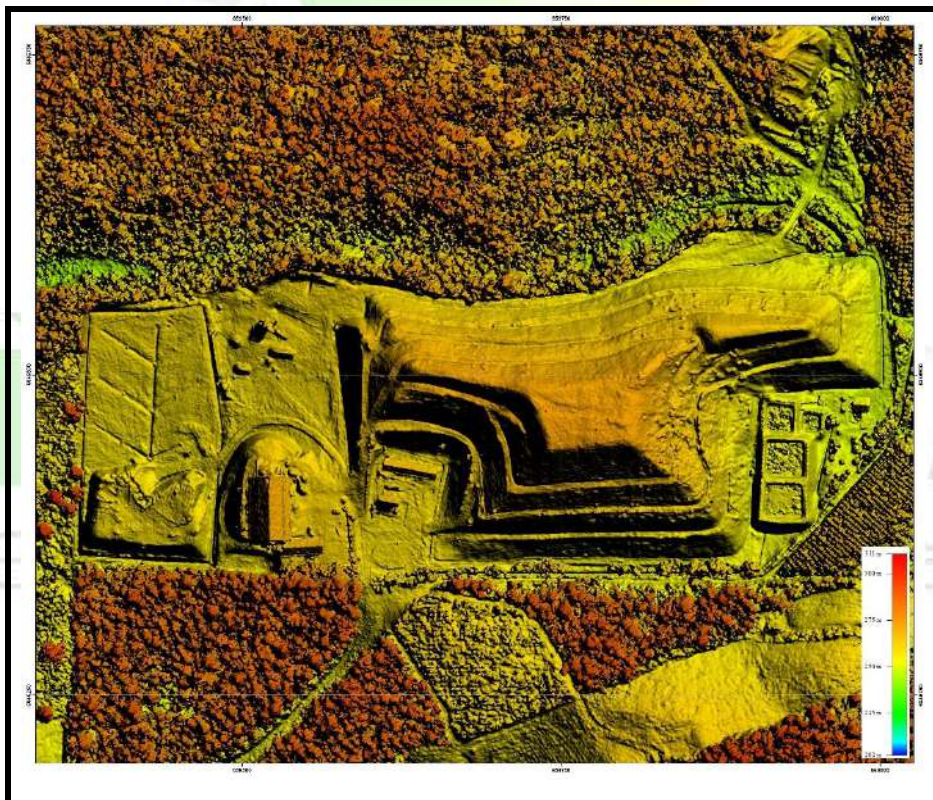
Figura 6: Modelo digital de superfície da área de estudo.

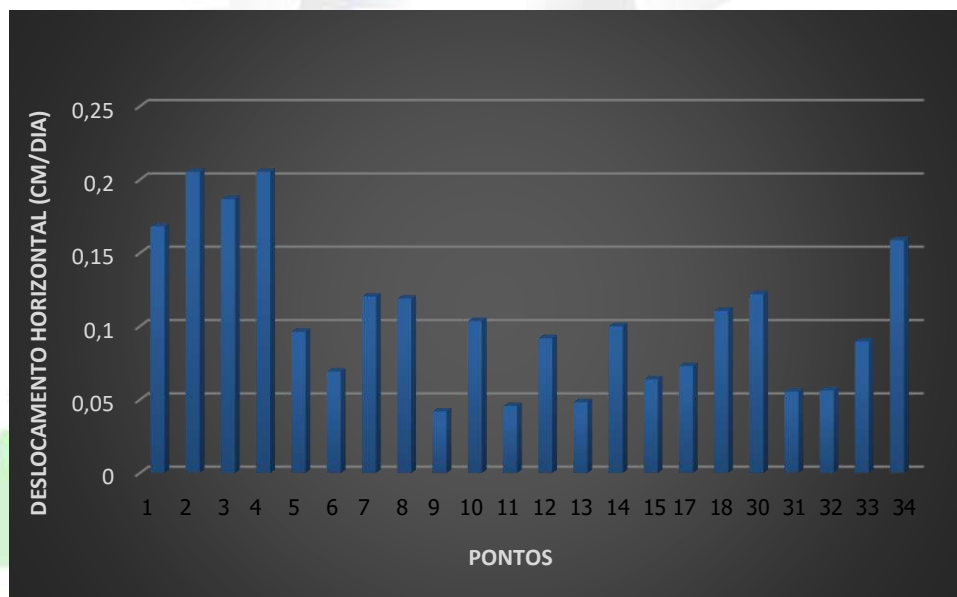
Figura 8: Diagrama do comportamento dos marcos com relação ao deslocamento horizontal (cm/dia).
